T.A.Hacıyev, Ş.S.Hüseynli, R.R.Canməmmədova (MAKA-nın Ekologiya İnstitutu)

CİS TEXNOLOGİYALARI VƏ KOSMİK MƏLUMATLAR ƏSASINDA ŞİRVAN DÜZÜ TORPAQLARINDA EROZİYA PROSESİNİN TƏDQIQI

Study of erosive processes in the Shirvan plain with the use of GIS technology and space data

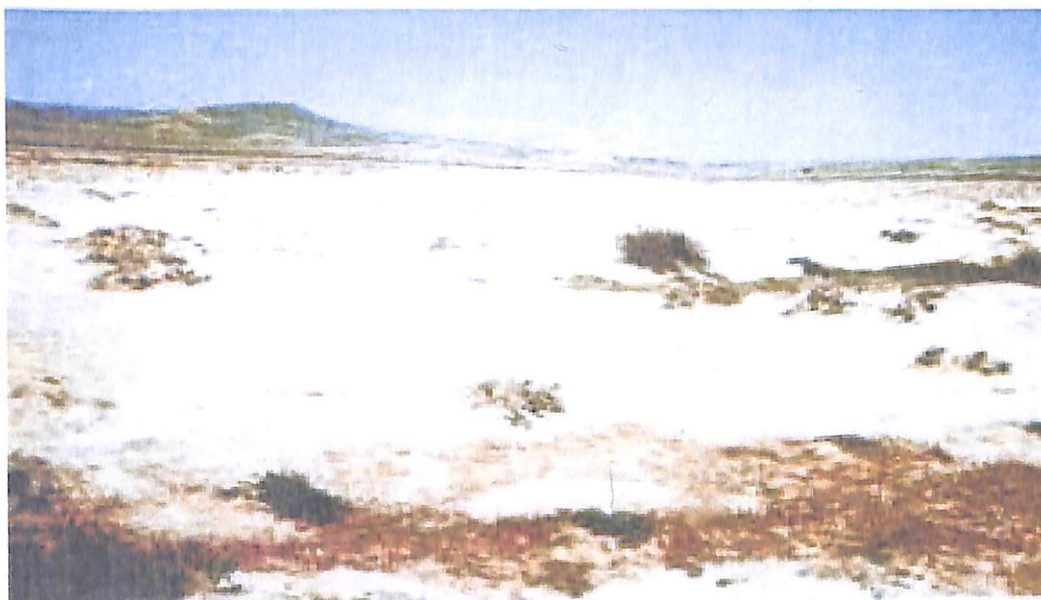
Şirvan düzünün iqlimi subtropikdir. İllik orta temperaturu müsbət 14⁰-15⁰C, illik yağıntıların miqdarı 250-300 mm təşkil edir. İllik yağıntıların miqdarının az olması bu ərazidə becərilən bitkilərin intensiv suvarılmasını tələb edir. Şirvan düzünün elə sahələri vardır ki, burada qrunut sularına 1,5-2,0 m dərinlikdə təsadüf edilir. İsti aylarda belə sahələrdə qrunut suları kapilyar məsamələr vasitəsilə torpağın səthinə qalxaraq buxarlanmaya məruz qalır. Bu halda buxarlanmış qrunut suyu tərkibində olan duzları torpağın üst qatında çökdürərək onu şorlaşdırıb yararsız vəziyyətə salır (şək. 1).

Şək.1. Kürdəmir rayonunda şorlaşmış torpaqlar

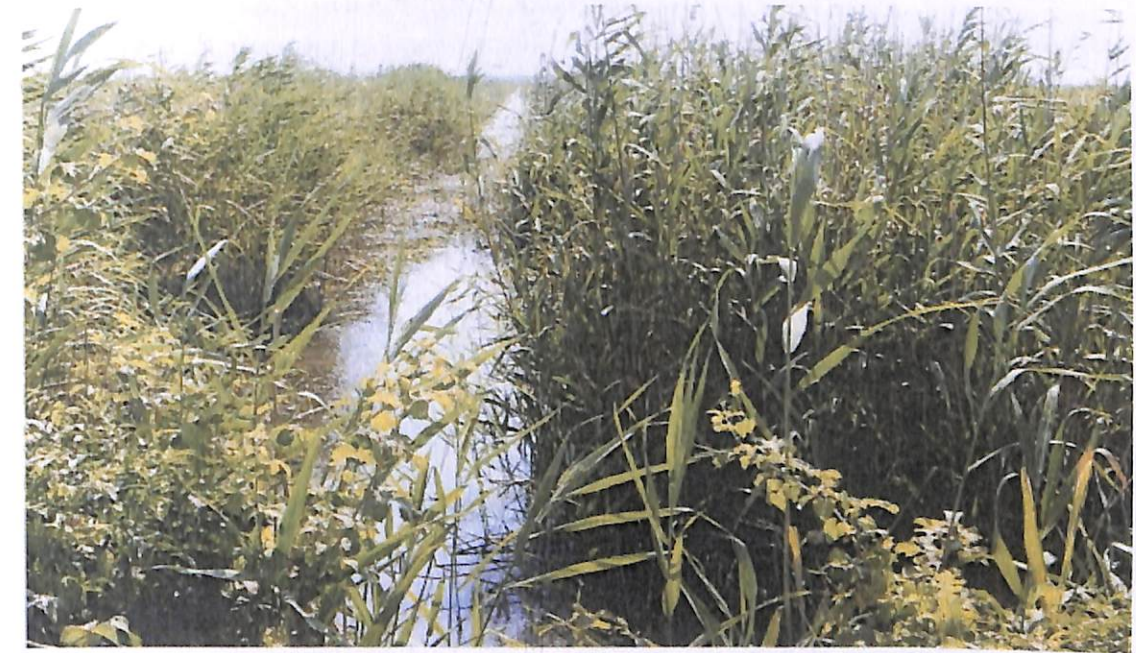
Şorlaşmış torpaqların sahəsini və orada baş verən proseslərin dəyişkənliyini izləmək üçün həmin təsvirlərin rəqəmli emalı əsasında ArcGIS proqram təminatının 10.3 platforması bazasında 1:50000 miqyaslı elektron xəritə tərtib edilmişdir [6]. Hesablamalar göstərir ki, Kürdəmir rayonunda orta şorlaşmış, şiddətli şorlaşmış və şoran torpaq sahələri şorlaşmamış və zəif şorlaşmış torpaqların təqribən 7,2%-ni təşkil edir. Aparılmış monitorinq nəticəsində müəyyən edilmişdir ki, 2014-cü ildə Kürdəmir rayonunda şorlaşmamış və zəif şorlaşmış torpaqların sahəsi 107700 hektar, orta dərəcədə şorlaşmış torpaqların sahəsi 1246 ha artaraq 3800 hektar, yüksək şorlaşmış və şoran torpaqların sahəsi isə 1861,1 ha artaraq 4000 hektar təşkil etmişdir. Tədqiqat ərazisində torpaqların şorlaşmasının əsas səbəblərindən biri kollektor-drenaj şəbəkələrinin bərhad vəziyyətdə olmasıdır. Onların yan divarları uçub dağılmış və yaxud içərisini qamış və digər hidrofil bitkilər tutmuşdur (şək. 3).

Şək. 3. Tədqiqat ərazisində drenaj şəbəkəsinin vəziyyəti

1. Əkin sahələrində növbəli əkin sistemi tətbiq edilməlidir.
2. Tədqiqat ərazisində artıq uzun illərdir ki, istismara verilmiş drenaj şəbəkələri, sutoplayıcı kanallar və kollektorlar kənar əşyalardan təmizlənməli və təmir edilməlidir.
3. Şoran torpaqlarda əsaslı yuma işləri aparılmalıdır.
4. Kənd təsərrüfatı əkin sahələrində suvarma normalarına düzgün əməl edilməlidir.
5. Suvarma kanallarının hər iki tərəfində bir və ya iki cərgədən ibarət tarlaqoruyucu meşə zolağı salınmalıdır.
