## **ŞİN ÇAYININ ƏTRAF ƏRAZİLƏRİNİN LANDŞATININ DƏYİŞİLMƏ İSTİQAMƏTLƏRİ**

## DIRECTIONS OF LANDSCAPE CHANGE IN THE SURROUNDING AREAS OF THE SHIN RIVER

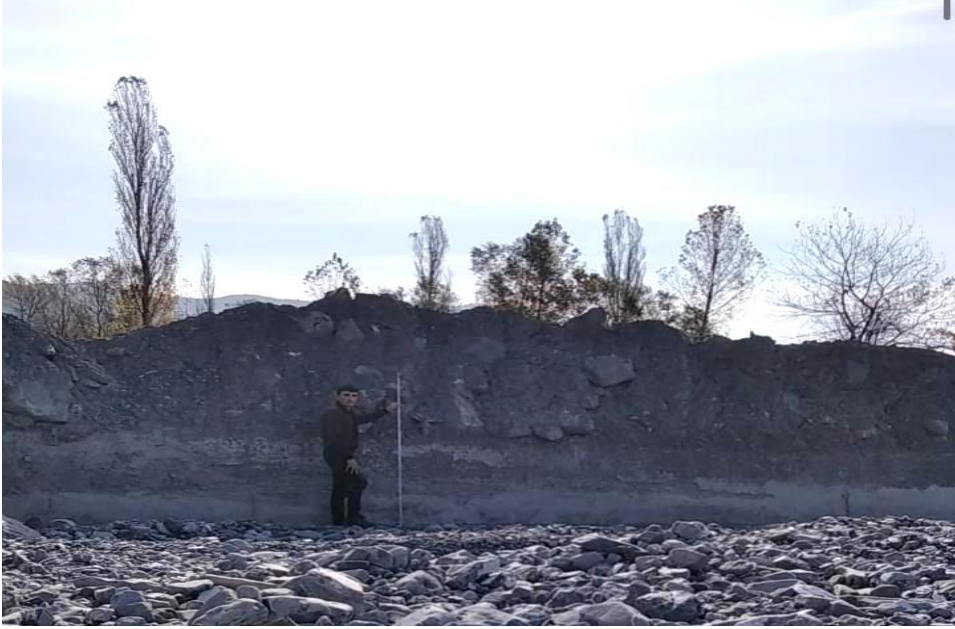
**Şəkil 3.** 07 Sentyabr 2023- cü il tarixdə Şin çayında baş vermiş güclü sel hadisəsindən sonra ölçü işləri apararkən. Baş vermiş sel hadisəsi nəticəsində Baş Göynük kəndinin ətrafında mövcud olan müdafiə bəndinin üzərində 1.70 m hündürlükdə gətirmə konuslarının toplandığı müşahidə olunur. Sentyabr 2023.

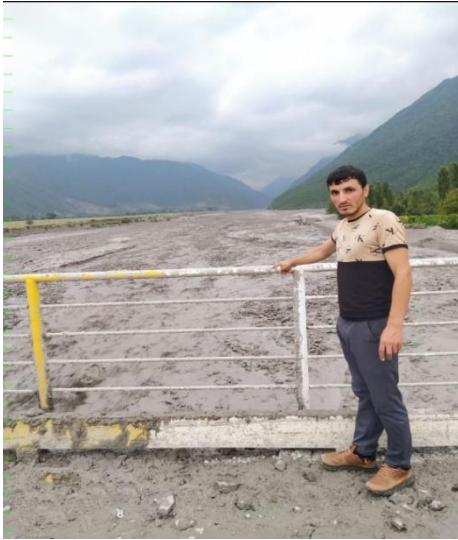
**Şəkil 3.1.** Sentyabr ayında Şin çayına gələn güclü sel nəticəsində, Şin çayının Baş Göynük kəndinin ətraf hissələrində olan landsafta ziyan vurduğu müşahidə olunur.  
Sentyabr 2023, ( N 41°20'3", E 47°6'14" ) h= 873 m

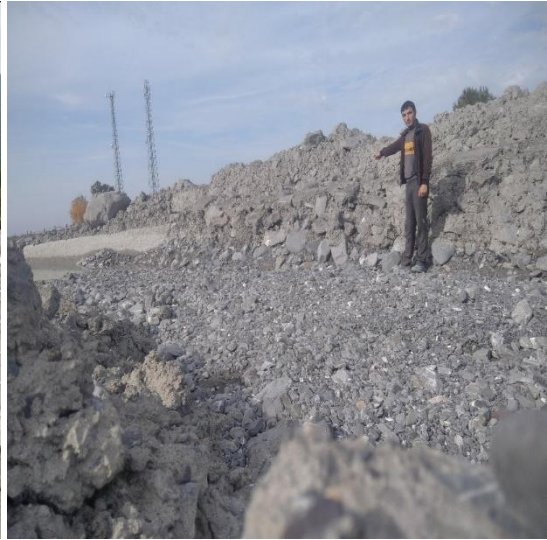
**Şəkil 3.2.**

Şin çayının ətrafı ilə Kilsə burnu istiqamətində getdikcə çayın sürəti zəifləyir və orada palçıqlı, daşlı sel materialları yataq boyu toplanaraq səviyyəni qaldırır və nəticəsində sel məcradan kənara çıxır, ətraf landşaftı yararsız vəziyyətə salmışdır. Şəkinin bəzi ərazilərində IV dövrün çöküntüləri çay terraslarının və gətirmə konuslarının əmələ gəlməsində və həmçinin landşaftın inkişafında mühüm rol oynayır. Apardığımız tədqiqatdan aydın olur ki, dağətəyi və dağın meşə qurşağı hissəsi qırılmağa məruz qalaraq yaylaq sahəsi genişlənir, meşə sahəsi azalır və kiçik dərələrin sayı getdikcə artır. Belə vəziyyətin yaranması intensiv yağışlar nəticəsində gələcəkdə selin artmasına səbəb olur. Şin çay dərəsinin əsas hissəsinin yerləşdiyi orta dağlıq qurşaq meşə zolağı ilə örtülmüşdür. Bu zonada cənub səmtli yamacların bəzi hissələri çılpaqlanmış qayalı landşafta malikdir. Təbii sərvətlərin hasil edildiyi ərazilərdə isə texnogen landşaftlar formalaşmışdır. Şəkinin landşaft geokimyası olduqca əhəmiyyətlidir, çünki bundan mədəni landşaftların təşkil olunmasında, kənd təsərrüfatında, onun planlaşdırılması və səmərəli istifadə olunmasında, insan sağlamlığının mühafizəsində istifadə olunur [7, s.171-173]. Digər yerlərdə olduğu kimi, Şəkinin landşaftının proqnozunu verərkən, hər şeydən əvvəl iki şərtə əməl edilməlidir:
